EFFETTO BOMBA

gli edifici che
amplificano i danni
degli eventi climatici
estremi in Italia

LEGAMBIENTE

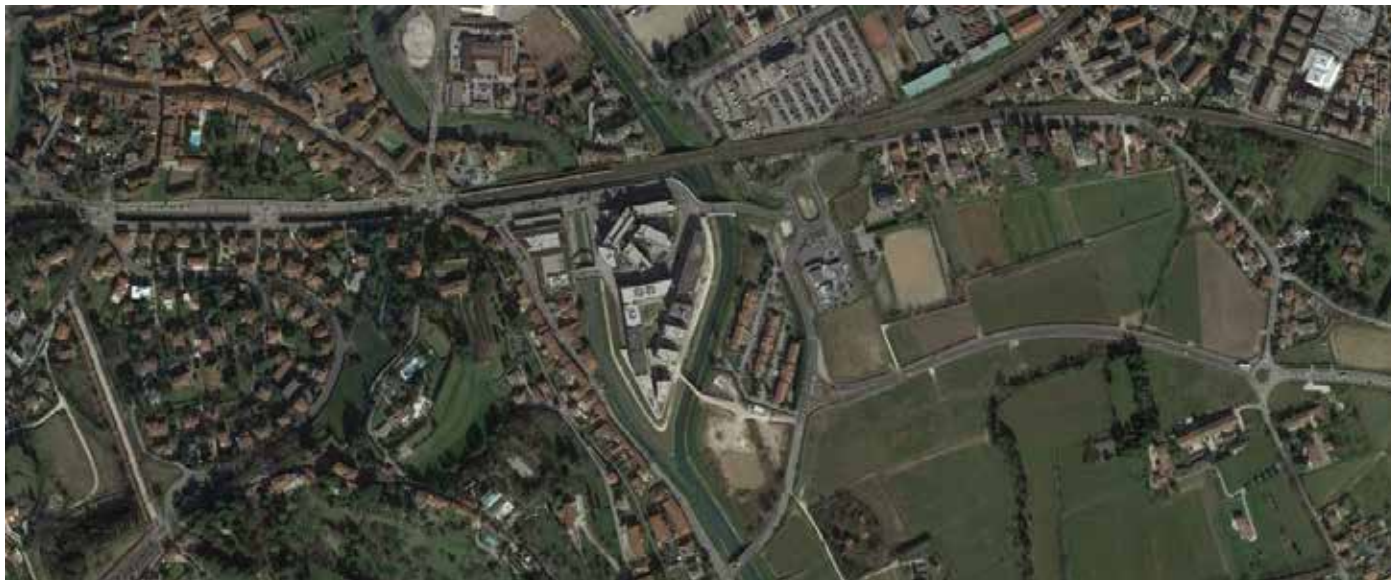
IL NUOVO TRIBUNALE DI VICENZA – BORGO BERGA, L'ECOMOSTRO PADANO

COMUNE	Vicenza	PROVINCIA	Vicenza (VI)
REGIONE	Veneto	TIPOLOGIA DI STRUTTURA	complesso edilizio che ospita il nuovo tribunale di Vicenza, un ipermercato e palazzi per uffici e residenze
ANNO DI EDIFICAZIONE	anni 2000	IDENTIFICAZIONE DELLA ZONA A RISCHIO	Area a rischio idrogeologico
INTERVENTO CONSIGLIATO	DELOCALIZZAZIONE

Alle porte di Vicenza, nella porzione a sud est del centro città, tra la confluenza dei fiumi Bacchiglione e Retrone, sorge il complesso edilizio di Borgo Berga. Quest'area che ha visto la riconversione dell'area industriale dell'ex Cotonificio Rossi (nel 2002 su permesso del Comune di Vicenza) e di due nuove aree adiacenti non ancora edificate in un complesso che, tra le altre opere, comprende anche il nuovo Tribunale. Nonostante l'area sia stata interessata dall'alluvione che nel 2010 ha coinvolto la città di Vicenza, nonostante il PAI indichi l'area come "zona d'attenzione" e ne limiti l'uso per la salvaguardia dell'argine, la struttura del Tribunale è stata costruita fino al limite del corso del fiume ad una distanza inferiore a quella prevista dalla normativa vigente. I restanti 100mila ettari per uso residenziale sono stati parzialmente cantierizzati e molti lotti sono ancora in fase di realizzazione nonostante l'area presenti un vincolo idrogeologico e paesaggistico. Tra le inadempienze che hanno portato all'edificazione degli edifici spicca anche l'assenza della Valutazione Ambientale Strategica e la verifica di compatibilità geologica, geomorfologica e idrogeologica.

L'intervento di Borgo Berga potrebbe aumentare il rischio geologico, come riportato in un esposto del Comitato Anti Abusi, specialmente per quanto concerne due aspetti strettamente connessi:

- problema idraulico, in quanto è stato ristretto l'alveo del corso d'acqua e quindi c'è maggiore velocità di scorrimento dell'acqua stessa e questo provoca fenomeni di erosione, soprattutto sulla sponda destra del fiume Retrone che confluisce e si unisce con il fiume Bacchiglione estremità Sud della penisola.
- problema connesso alla violazione della distanza dal corso d'acqua. La legge statale, norma del 1904 n.523 prevede una fascia di inedificabilità assoluta di 10m che in questo caso non è stata rispettata. Sia il tribunale che il centro commerciale sono stati edificati a picco sul fiume Retrone, quindi in palese violazione della normativa statale.

Inizialmente questa era un'area industriale da bonificare, è stata effettuata invece solo una messa in sicurezza costruendo una soletta di cemento dello spessore di circa 30-40 cm che doveva chiudere la parte di terreno inquinata. Il tribunale è stato costruito sopra questa soletta e quindi non ha fondamenta per definizione.

Il 29 maggio 2015 la procura ha iscritto al registro degli indagati il direttore del settore urbanistica del Comune di Vicenza, per danno erariale. Quindi finalmente si inizia a procedere anche se ormai siamo al limite dei tempi di prescrizione del reato. In realtà le responsabilità dello scempio edilizio di Borgo Berga sono molteplici, non solo sul piano erariale ma anche su quello urbanistico e della sicurezza idraulica. Sperando che la Procura voglia individuarle tutte. Solo a maggio 2015 è stato rila-

Si spera dunque che l'Amministrazione comunale voglia immediatamente sospendere le concessioni edilizie.

In attesa di incontro con avvocati CEAG e Procura di Vicenza per vedere gli atti. Legambiente e il Comitato dei cittadini contro gli abusi edilizi hanno chiesto:

- il sequestro preventivo e probatorio da parte della magistratura dell'area oggetto dell'intervento edilizio
- che si faccia piena luce su eventuali comportamenti omissivi da parte delle autorità preposte durante tutto l'iter di approvazione e di conduzione del progetto e nel caso adeguatamente sanzionati;
- il cantiere è ancora in attività: sono infatti in corso di costruzione gli edifici direzionali e residenziali e le opere di urbanizzazione. Per tale ragione è richiesto lo stop alla prevista costruzione di 14 nuovi condomini del cantiere nel "Lotto E" a fianco del nuovo Tribunale al di là del fiume, in una città, quella di Vicenza dove ci sono circa 7.000 alloggi sfitti;
- la messa in sicurezza idraulica dell'area con eventuale abbattimento delle parti che risultano edificate nelle zone di rispetto.

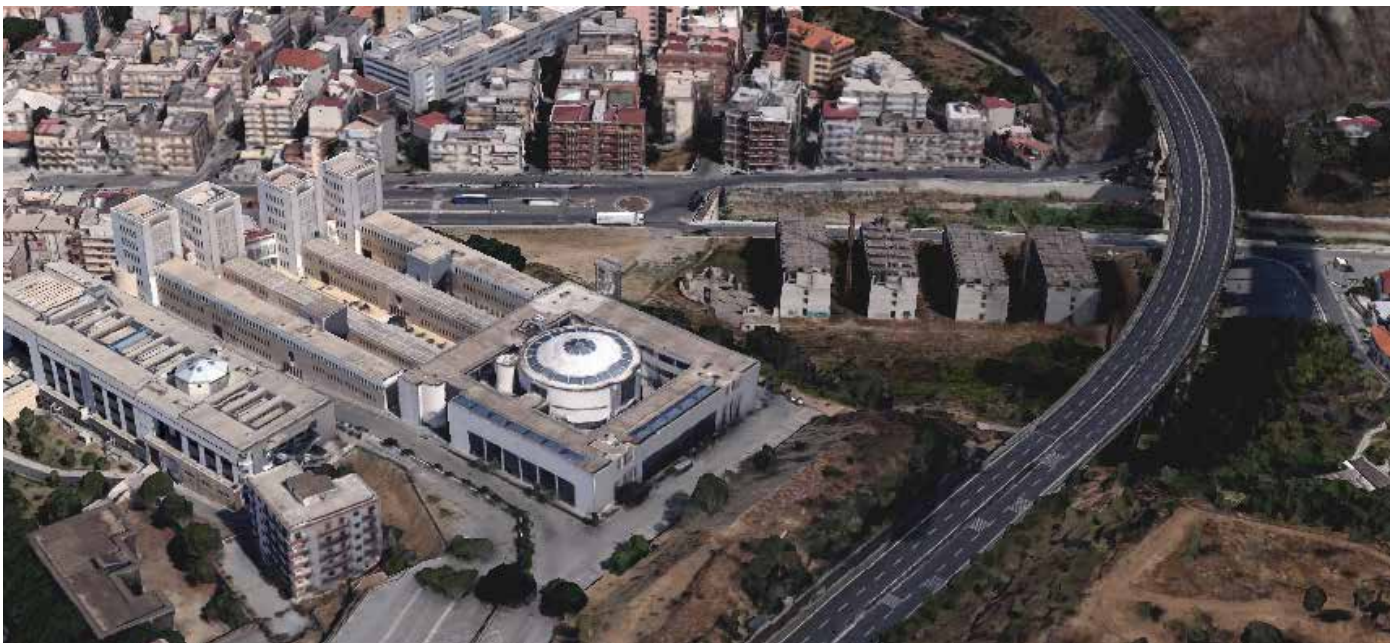
CASA DELLO STUDENTE DI REGGIO CALABRIA

COMUNE	<i>Reggio Calabria</i>	PROVINCIA	<i>Reggio Calabria (RC)</i>
REGIONE	<i>Calabria</i>	TIPOLOGIA DI STRUTTURA	<i>Casa dello studente</i>
ANNO DI EDIFICAZIONE	<i>2000</i>	IDENTIFICAZIONE DELLA ZONA A RISCHIO	<i>rischio idrogeologico medio/alto</i>
INTERVENTO CONSIGLIATO	DELOCALIZZAZIONE

In particolare nell'alveo di pertinenza della fiumara Annunziata, è rimasta da ormai più di 10 anni incompiuta la costruzione della "Casa dello Studente", ossia un edificio di 400 alloggi per studenti progettato dall'Università. Ad oggi è un'opera incompiuta e bloccata dalla lievitazione dei costi e da un ripensamento sulla opportunità di tale localizzazione.

Del resto basta fare riferimento al PAI – Piano di Assetto Idrogeologico della Calabria, redatto nel 2001, da cui si evince che la Casa dello Studente ricade in un'area ad alto rischio idrogeologico, classificata nel Piano R4; inoltre la stessa area viene indicata nella Carta degli Elementi Esposti e nella Localizzazione dei Punti Critici tra quelle più a rischio e a "danno atteso molto elevato".

La Casa dello studente dell'Università di Reggio Calabria ad oggi è un'opera deturpante posta nel greto di un torrente. Legambiente Reggio Calabria è intervenuta più volte sulla pericolosità del progetto - segnalando anche nella relazione presentata alla Commissione Speciale d'Indagine sull'Urbanistica del Comune di Reggio Calabria nel 2009 - richiedendo un intervento di ripristino e risanamento ambientale dell'area nel contesto della messa in sicurezza e riqualificazione della fiumara e del suo bacino, per il quale potrebbero essere innanzitutto utilizzati i quasi 2 milioni di euro previsti dall'APQ bloccati presso il Commissario per la Difesa del Suolo, e la costruzione in altro sito della Casa dello Studente, ridimensionata nella volumetria o nell'utilizzo di strutture pubbliche disponibili, compresi beni confiscati opportunamente ristrutturati e riadattati.

Costo stimato per la demolizione 2 milioni di euro, servono invece 5 milioni per l'eventuale nuova costruzione.

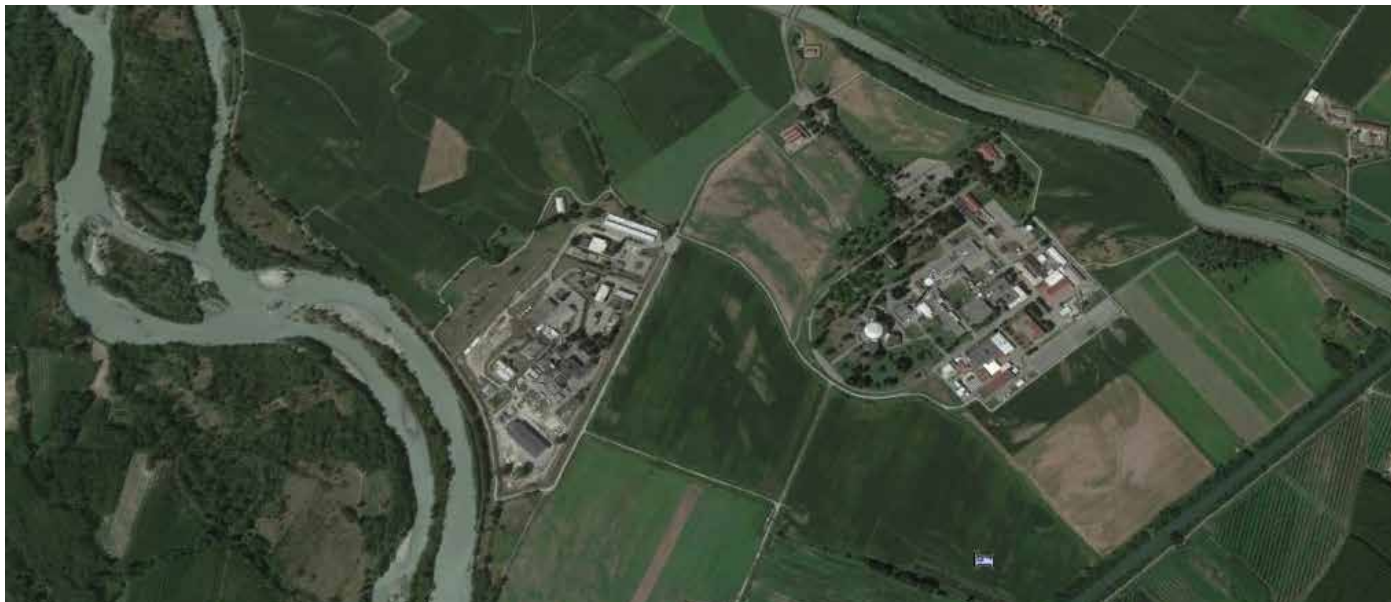
SALUGGIA

COMUNE	Saluggia	PROVINCIA	Vercelli (VC)
REGIONE	Piemonte	TIPOLOGIA DI STRUTTURA	ex impianti e depositi nucleari
ANNO DI EDIFICAZIONE	1970	IDENTIFICAZIONE DELLA ZONA A RISCHIO	rischio idrogeologico medio
INTERVENTO CONSIGLIATO	DELOCALIZZAZIONE

Saluggia è un piccolo Comune di circa 4mila abitanti nella provincia di Vercelli, in Piemonte; nel corso degli anni numerosi eventi alluvionali, verificatisi a seguito di eventi meteorici estremi, hanno interessato soprattutto le porzioni di territorio che si trovano a ridosso della Dora Baltea, affluente sinistro del Po, che lambisce il centro abitato e attraversa le campagne nei suoi dintorni.

È opinione diffusa ormai da anni che l'esposizione al rischio idrogeologico di un impianto ubicato in quest'area, per di più se con queste caratteristiche, sia elevata e il timore espresso dalla popolazione residente nonché da esperti del settore è che un nuovo ed ancor più intenso evento alluvionale possa investire il deposito e causare danni inimmaginabili all'ambiente ed alle popolazioni nelle immediate vicinanze ma non solo. Allo stesso modo un incidente negli impianti nucleari determinerebbe la fuoriuscita dei materiali altamente radioattivi e la conseguente contaminazione del fiume e delle falde.

Legambiente da anni chiede lo smantellamento del deposito radioattivo e la bonifica dei terreni, evidentemente posti in un luogo sbagliato ed a rischio, trasferendo i materiali radioattivi in siti idonei.

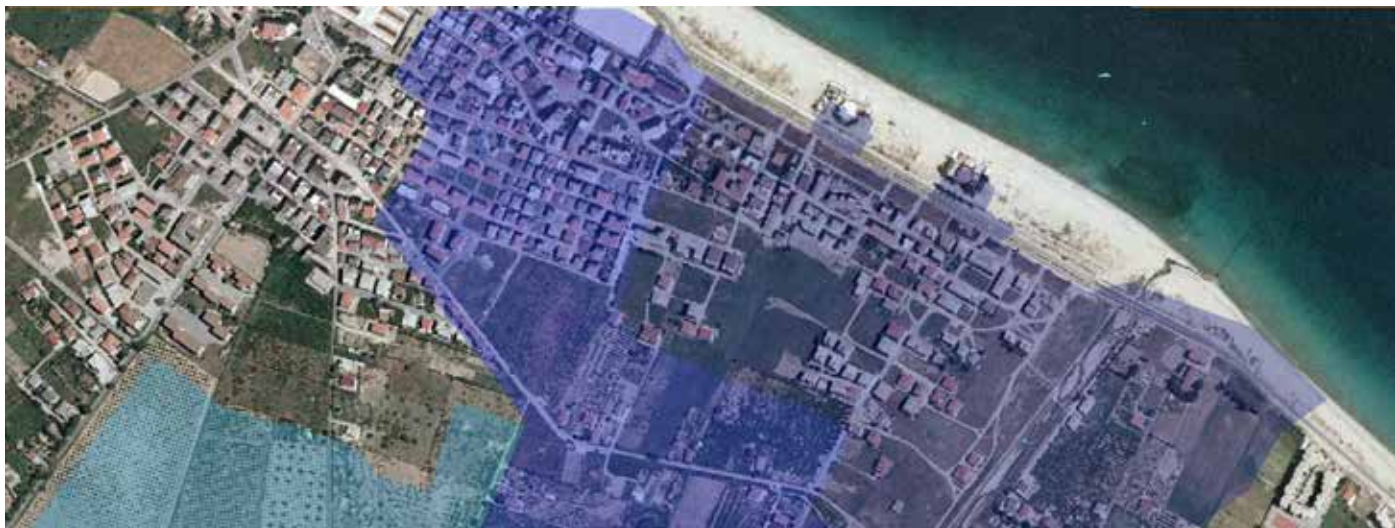
CORIGLIANETO, EDIFICAZIONE ABUSIVA IN AREA A RISCHIO

COMUNE	<i>Corigliano Calabro</i>	PROVINCIA	<i>Cosenza (CS)</i>
REGIONE	<i>Calabria</i>	TIPOLOGIA DI STRUTTURA	<i>edifici residenziali</i>
ANNO DI EDIFICAZIONE	<i>anni 2000</i>	IDENTIFICAZIONE DELLA ZONA A RISCHIO	<i>"rischio idrogeologico R3 ed R4" (rischio alto e rischio molto alto).</i>
INTERVENTO CONSIGLIATO	DEMOLIZIONE e DELOCALIZZAZIONE

Il tratto di foce del Torrente Coriglianeto, che scorre nel Comune di Corigliano Calabro (frazione Scalea), rappresenta proprio l'area a maggior rischio idraulico nella zona e, nonostante tutto, rappresenta anche l'area dove più massicciamente si è sviluppata l'urbanizzazione negli ultimi anni, come risulta da un esposto presentato da Legambiente, WWF e Libera nel febbraio 2013.

Queste zone di pertinenza fluviale sono state classificate dal Piano di Assetto Idrogeologico della Calabria come zone a "rischio idrogeologico R3 ed R4" (ovvero rischio alto e rischio molto alto). In queste aree l'edificazione è vietata per legge ma, nonostante il PAI sia entrato in vigore nel lontano 2001, si è continuato a costruire edifici. Come se non bastasse nella porzione più a monte del Comune di Corigliano Calabro, lungo il Torrente Leccalàrdo, una vasca di laminazione (un'opera idraulica pubblica che dovrebbe avere la funzione di "trattenere" i considerevoli quantitativi d'acqua nel caso di piena), è stata "trasformata" abusivamente in un agrumeto privato e vi è stato addirittura costruito un edificio privato in muratura. La zona indicata ricade in un'area densamente popolata ed è limitrofa ad un centro commerciale.

strutture, gravi danni alle attività socio-economiche". La sovrapposizione della aree a rischio-pericolosità PAI con foto di diversa epoca, ha consentito di accertare inequivocabilmente come molti edifici, siano stati realizzati, in queste aree, dopo l'entrata in vigore del PAI stesso (anno 2001), o comunque quasi in concomitanza, e quindi risultino in aree a rischio e non conformi alla normativa vigente.

Secondo gli esposti inviati alla Procura di Castrovillari si richiede la demolizione e la delocalizzazione, vista l'enorme pericolosità ed estensione della zona interessata dai fenomeni alluvionali, adottando misure cautelari e - ove ritenuto - il sequestro delle strutture in aree a rischio R3 e R4, in quanto sussiste il concreto pericolo per la pubblica e privata incolumità derivante da possibili ulteriori eventi alluvionali.

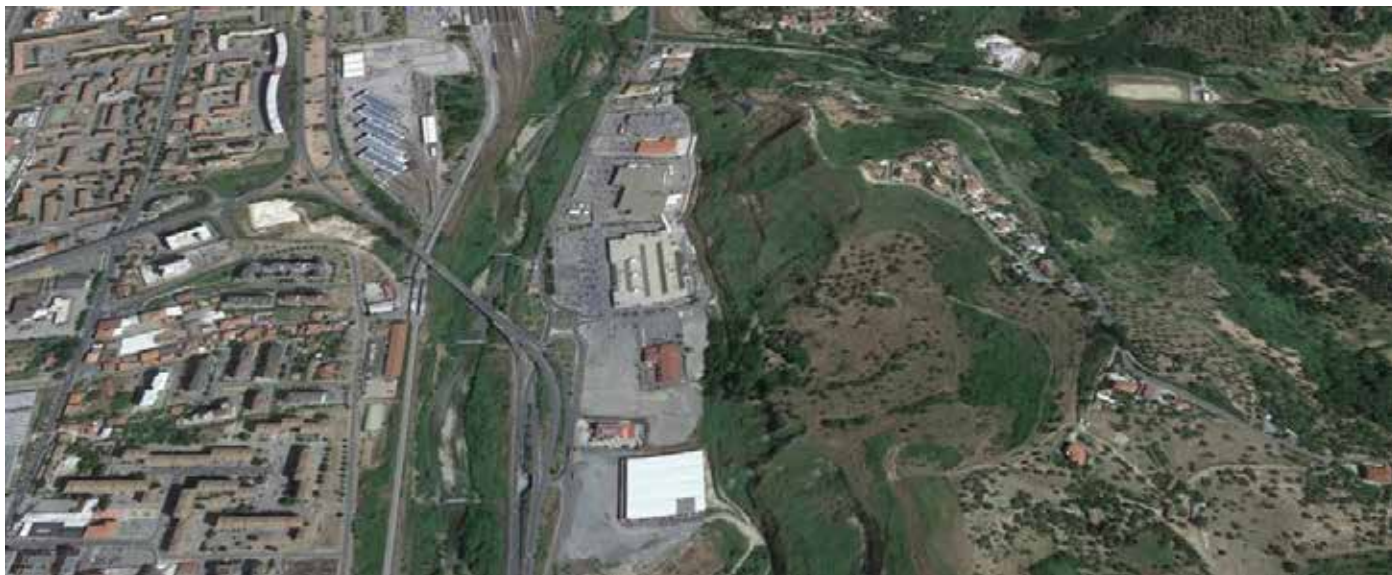
ZUMPARNO

COMUNE	Zumpano	PROVINCIA	Cosenza (CS)
REGIONE	Calabria	TIPOLOGIA DI STRUTTURA	Centro Multisala Cinema
ANNO DI EDIFICAZIONE	anni 2000	IDENTIFICAZIONE DELLA ZONA A RISCHIO	"rischio idrogeologico R3 ed R4" (rischio alto e rischio molto alto).
INTERVENTO CONSIGLIATO	DEMOLIZIONE

La struttura commerciale Zumpano infatti, in cui si include il Centro Multisala Cinema, è stato edificato agli inizi degli anni 2000 ai piedi di una scarpata nelle immediate vicinanze del fiume Crati (il principale corso d'acqua della Calabria) e sotto una collina argillosa, che ad ogni pioggia registra movimenti franosi. Per queste peculiarità nel 2001 il PAI ha classificato l'area ad altissimo rischio franoso per quanto riguarda la parte collinare e a rischio alluvione per la vicinanza con il Crati.

Il 2 marzo 2011, nel Comune di Zumpano (CS), alla C.da Malavicina, nella zona industriale, alle prime ore del mattino, una frana di vaste dimensioni, classificabile come frana del tipo "scorrimento-colata di fango", dopo aver provocato il crollo del muro di sostegno del capannone di una zona adibita ad attività commerciale, ha invaso l'area sottostante con detriti e fango che hanno sventrato la porzione orientale del capannone stesso e divelto un traliccio dell'energia elettrica, interrompendo l'erogazione della corrente elettrica nell'area.

La frana si è originata dal costone fortemente instabile che sovrasta un noto supermercato, costituito da terreni - sabbie e limi - dalle scadenti proprietà geotecniche; questi terreni, in concomitanza di piogge intense, si saturano in acqua - particolarmente abbondante nell'area - e tendono puntualmente a colare verso valle con velocità elevata, mettendo a rischio l'incolumità di vite umane.

Secondo gli esposti inviati al Procuratore della Repubblica presso il Tribunale di Cosenza, si conferma che la sovrapposizione della aree a rischio-pericolosità PAI, elaborata ed evidenziata con foto e carte di diversa epoca, consente proprio di accertare inequivocabilmente come molti edifici e le relative pertinenze adibite a parcheggi per le attività commerciali siano stati realizzati, in queste aree, dopo l'entrata in vigore del PAI stesso (anno 2001) e quindi risultino in aree a rischio e non conformi alla normativa vigente.

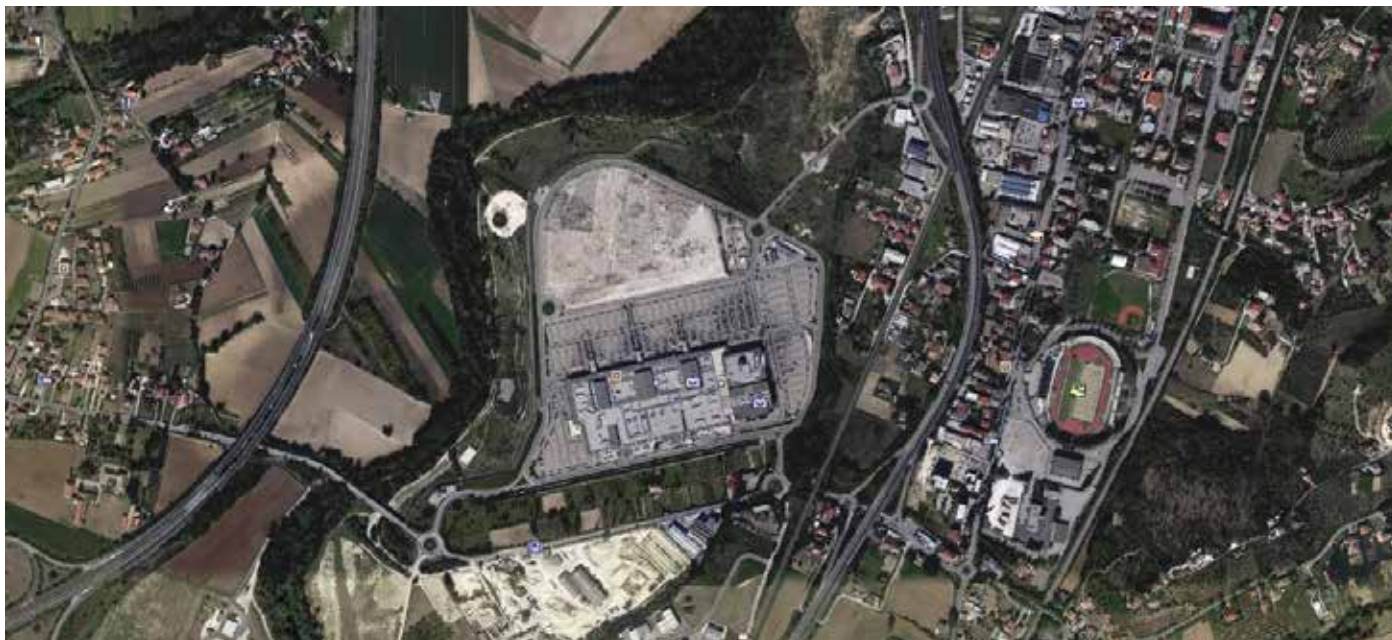
CENTRO COMMERCIALE MEGALO'

COMUNE	<i>Chieti</i>	PROVINCIA	<i>Chieti (CH)</i>
REGIONE	<i>Abruzzo</i>	TIPOLOGIA DI STRUTTURA	<i>Centro commerciale</i>
ANNO DI EDIFICAZIONE	<i>2005</i>	IDENTIFICAZIONE DELLA ZONA A RISCHIO	<i>rischio idrogeologico medio/alto</i>
INTERVENTO CONSIGLIATO	DELOCALIZZAZIONE

Nonostante l'Abruzzo sia una delle Regioni italiane maggiormente a rischio dal punto di vista idrogeologico, nei primi anni del nuovo secolo ha preso il via la realizzazione di uno dei più grandi centri commerciali d'Italia, visibile anche a chilometri di distanza: il Megalò. Un classico esempio della scarsa attenzione degli organi competenti verso i vincoli urbanistici che il rischio idrogeologico dovrebbe imporre; il centro infatti è sorto lungo le sponde del fiume Pescara, a Chieti Scalo, su un'area di poco più di 40 ettari e ad appena 150 metri dall'argine del fiume classificata dal PAI come area ad alta pericolosità idrogeologica. Realizzato con il placet delle amministrazioni nell'ambito del Prusst (programma di riqualificazione urbana e di sviluppo sostenibile del territorio), il centro commerciale più grande d'Abruzzo non è stato neppure sottoposto a Valutazione di Impatto Ambientale, nonostante fosse noto che l'area in questione fungesse da cassa di espansione naturale del fiume e che il vincolo idrogeologico la rendesse non edificabile.

Per superare "l'ostacolo" del vincolo si utilizzò come escamotage per abbassare la classe di rischio dell'area (rendendola quindi edificabile), la costruzione di una arginatura alta oltre 10 metri a protezione della nuova struttura; il tutto senza che nessuno valutasse comunque l'impatto dell'opera a valle, con il rischio di favorire la piena man mano che il fiume si dirige verso Pescara.

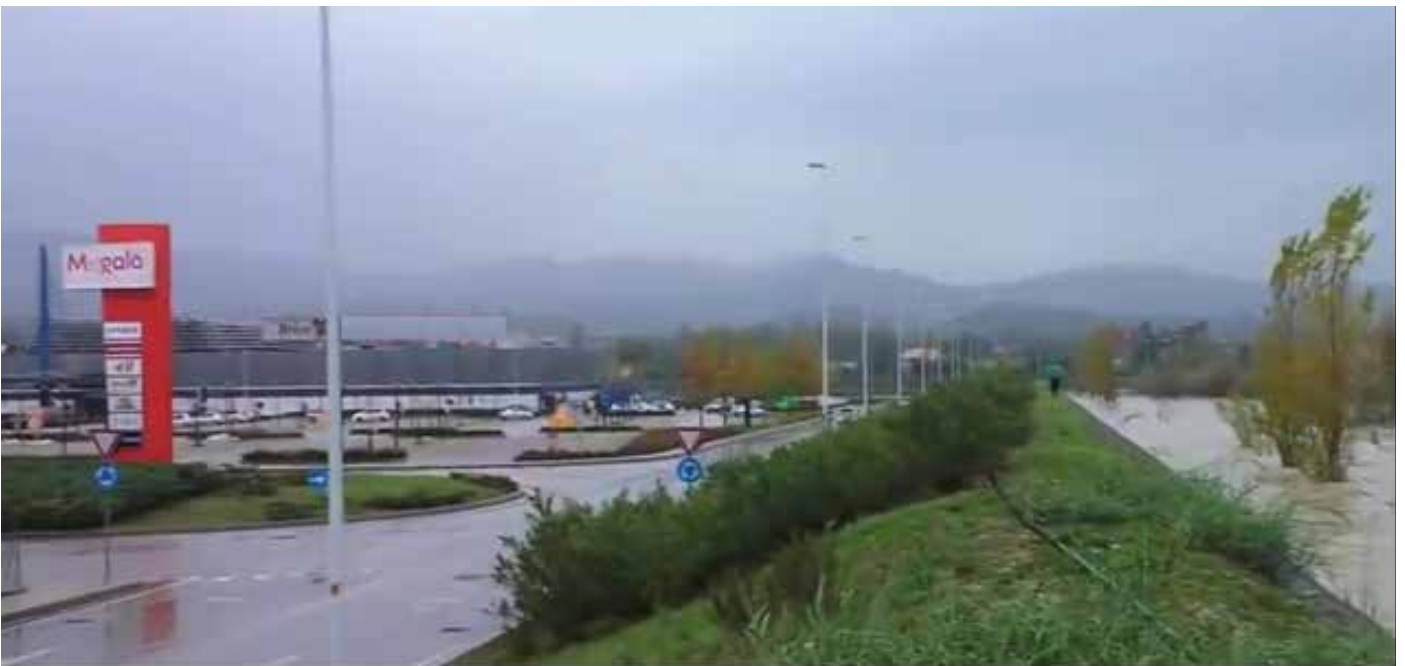
fonte foto: Immagine del centro Commerciale Megalò (sulla sinistra) con il livello dell'acqua del Fiume Pescara (sulla destra) che sfiora l'argine durante l'alluvione del Dicembre 2013

Una corretta gestione del rischio idrogeologico lungo il corso del fiume Pescara deve prevedere il ripristino della naturale cassa di espansione del fiume, delocalizzando quindi l'urbanizzazione presente, per agevolare il deflusso delle acque in caso di piena, e la rinaturalizzazione di una parte del suo corso a monte per ridare, ove possibile, lo spazio necessario per la sua evoluzione naturale che porterebbe anche ad una riduzione del rischio più a valle.

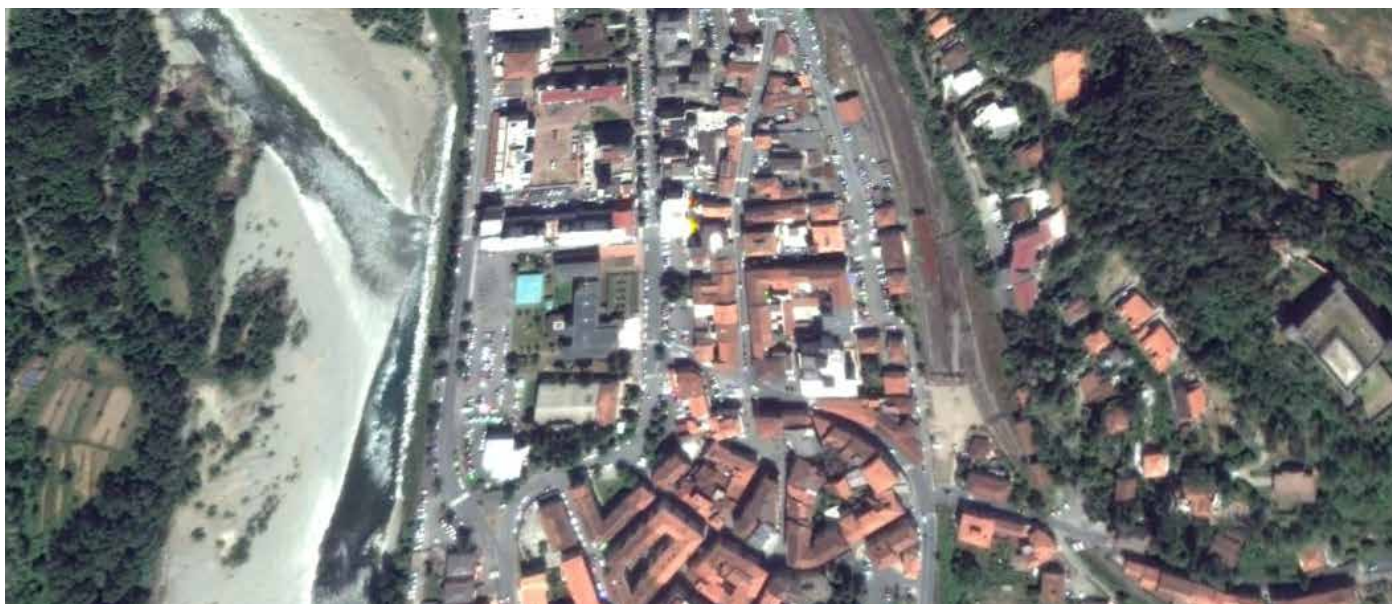
LA SCUOLA DI AULLA

COMUNE	<i>Aulla</i>	PROVINCIA	<i>Massa e Carrara (MS)</i>
REGIONE	<i>Toscana</i>	TIPOLOGIA DI STRUTTURA	<i>Edifici Pubblici e privati</i>
ANNO DI EDIFICAZIONE	<i>Anni 60-70 e primo decennio del 2000</i>	IDENTIFICAZIONE DELLA ZONA A RISCHIO	<i>Area a rischio idrogeologico alto (R4)</i>
INTERVENTO CONSIGLIATO	DELOCALIZZAZIONE

Aulla è un Comune in provincia di Massa Carrara, in Toscana, con una popolazione di poco più di 10mila abitanti. Si colloca nel territorio della Lunigiana, a pochi chilometri dal confine con la Liguria, e si sviluppa lungo il corso del fiume Magra. Da un punto di vista più ampio la situazione e le criticità del fiume Magra sono ormai ben conosciute da diverso tempo: si tratta di un fiume che ha subito gravi danni ambientali nei decenni del dopoguerra, anni in cui il tratto terminale del corso d'acqua è stato utilizzato per l'escavazione di inerti che ne ha modificato ed alterato le caratteristiche naturali. A questo va aggiunta una decennale cementificazione incontrollata del territorio, dovuta ad una dissennata gestione dello stesso e dall'assoluta mancanza di prevenzione e governo del rischio. L'urbanizzazione caotica e l'eccessiva cementificazione avvenuta nel passato, anche recente, ha portato ad una impermeabilizzazione del territorio che è tra le principali cause degli effetti devastanti che hanno assunto i fenomeni di straripamento ed allagamento avvenuti nel corso degli anni.

Legambiente ha sostenuto fin da subito che i 12 milioni di euro dell'argine sarebbero stati più utili se messi a disposizione per delocalizzare gli edifici privati presenti (mediante incentivazione, messa a disposizione di altre aree sicure, ecc.) piuttosto che proteggerli. Infatti con l'argine si parlerà di "messa in sicurezza" delle aree edificate e di quelle parzialmente edificate, con il risultato paradossale di certificare la 'sicurezza' dell'esistente, trasmettendo quindi un'informazione errata ai legittimi proprietari, e senza poter escludere il recupero di volumi nuovi da edificare, aumentando ancor di più il rischio. Legambiente, oltre ad essere assolutamente convinta che sia necessario il blocco delle nuove costruzioni nelle aree a rischio e la delocalizzazione delle strutture in esse presenti (come gli edifici descritti precedentemente), ritiene comunque ugualmente indispensabile e necessario realizzare adeguati sistemi di allerta/evacuazione e promuovere tra la popolazione il concetto di convivenza con il rischio.

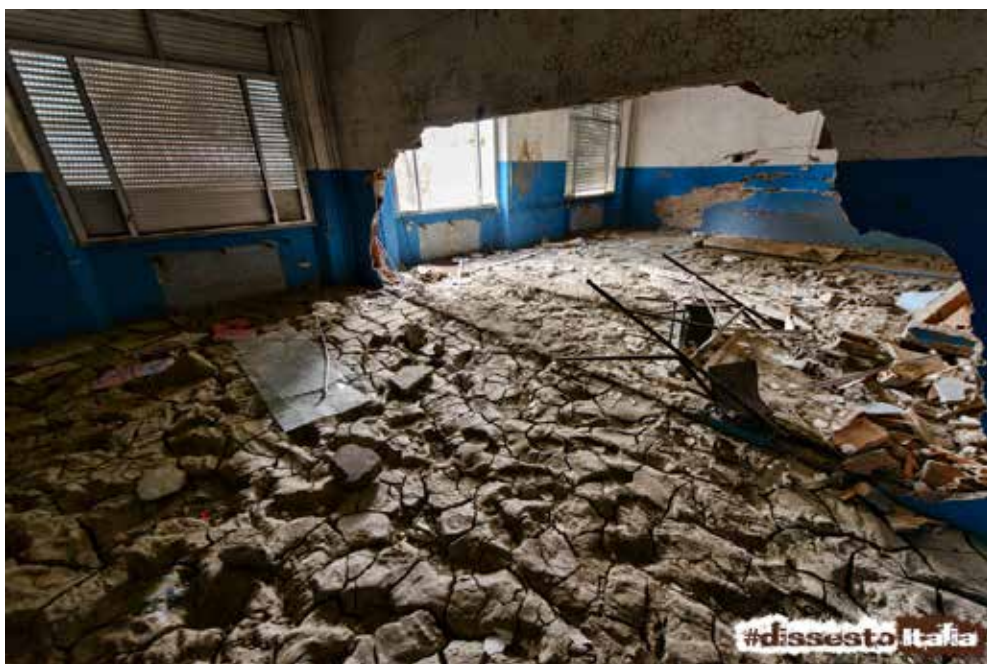
Il disastro purtroppo non era solo annunciato ma disegnato da ben 13 anni nelle mappe del rischio idraulico dell'Autorità di Bacino del Fiume Magra. Osservando la cartografia infatti è impressionante l'esatta sovrapposizione dell'area a 'Rischio idraulico molto elevato' della mappa del Piano di assetto idrogeologico dell'Autorità di Bacino, disegnata in rosso nella cartografia, con la superficie coperta dall'acqua du-

rante l'evento del 25 ottobre ad Aulla.

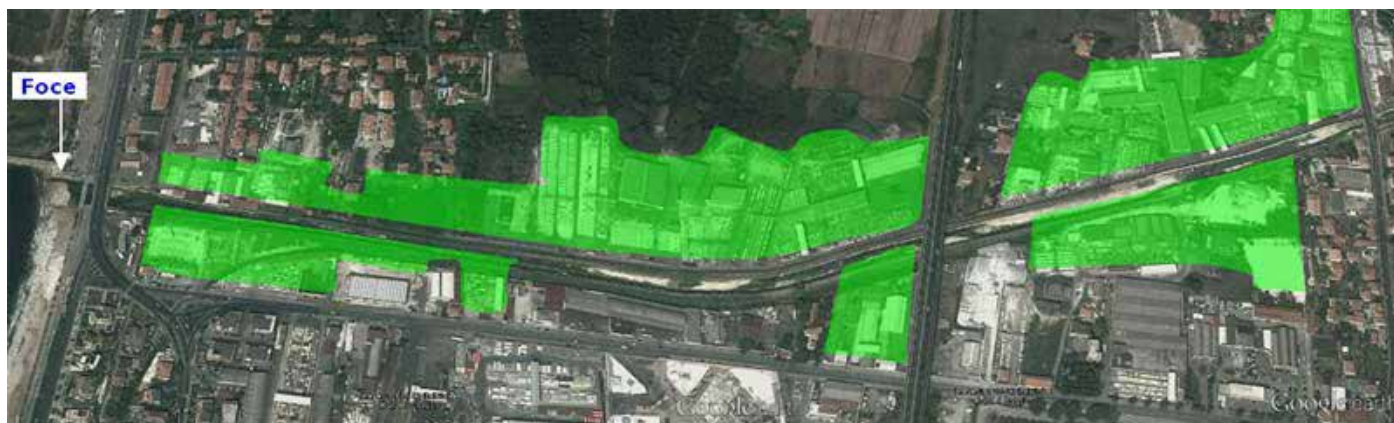
LE SEGHERIE DI CARRARA

COMUNE	<i>Carrara</i>	PROVINCIA	<i>Massa e Carrara (MS)</i>
REGIONE	<i>Toscana</i>	TIPOLOGIA DI STRUTTURA	<i>Segherie del marmo adiacenti all'alveo fluviale</i>
ANNO DI EDIFICAZIONE	<i>prima metà 1900</i>	IDENTIFICAZIONE DELLA ZONA A RISCHIO	<i>Area a rischio idrogeologico medio alta</i>
INTERVENTO CONSIGLIATO		DELOCALIZZAZIONE

Carrara è un Comune dell'alta Toscana di circa 60mila abitanti che si estende dalla costa fino all'entroterra alle pendici delle Alpi Apuane. Bagnata dal torrente Carrione, è famosa per l'estrazione e la lavorazione del marmo, pregiato a livello internazionale. Negli ultimi decenni è stata oggetto di diversi eventi alluvionali estremi, che hanno causato danni e fatto vittime tra la popolazione. Le cause di questa intensificazione di eventi disastrosi sono molteplici e vanno ricercate principalmente in una vetusta concezione dello sviluppo urbano, identificabile con l'edificazione, che di fatto ha soffocato il Carrione, rendendo il suo alveo insufficiente a veicolare le piene anche per la presenza lungo il suo percorso di numerose strozzature quali ponti, passerelle, ampliamenti di piazzali di segherie e molto altro. Tale insufficienza è ancora più amplificata poiché – a causa dei mutamenti climatici – le piene "duecentennali" su cui sono state tarate le opere da un punto di vista idraulico, oggi si verificano con una frequenza decisamente maggiore.

Alla luce di quanto avvenuto nel corso dell'evento alluvionale del 2003, la delocalizzazione degli insediamenti lungo il fiume appariva già allora come una possibile soluzione volta ad un lungimirante allargamento dell'alveo. L'ampliamento del Carrione infatti sarebbe ancora possibile per gran parte della sua lunghezza: per esempio nel tratto che va da via Pucciarelli (dove è avvenuta la rottura dell'argine nell'evento del 2014) fino al mare, ci sarebbe ancora molto spazio da restituire al corso d'acqua, creando

un parco urbano lungo questo tratto di fiume, aumentando la sicurezza e mitigando gli effetti in caso di piena. Associando l'ampliamento dell'alveo ad altri tipi di interventi lungo l'asta fluviale, come l'eliminazione delle tombature di torrenti e canali dei corsi d'acqua minori, eliminando le piccole opere che creano restringimenti, colmamenti, occupazioni abusive delle sponde, delocalizzando quelle strade che occupano –parzialmente o completamente– l'alveo dei corsi d'acqua (come Via Colonnata dal Ponte di Ferro a Mortarola, Via Piastra, Via Torano), tutto ciò visto nell'ottica di ridare spazio al fiume, garantirebbero un miglior deflusso naturale delle acque durante gli eventi di piena.

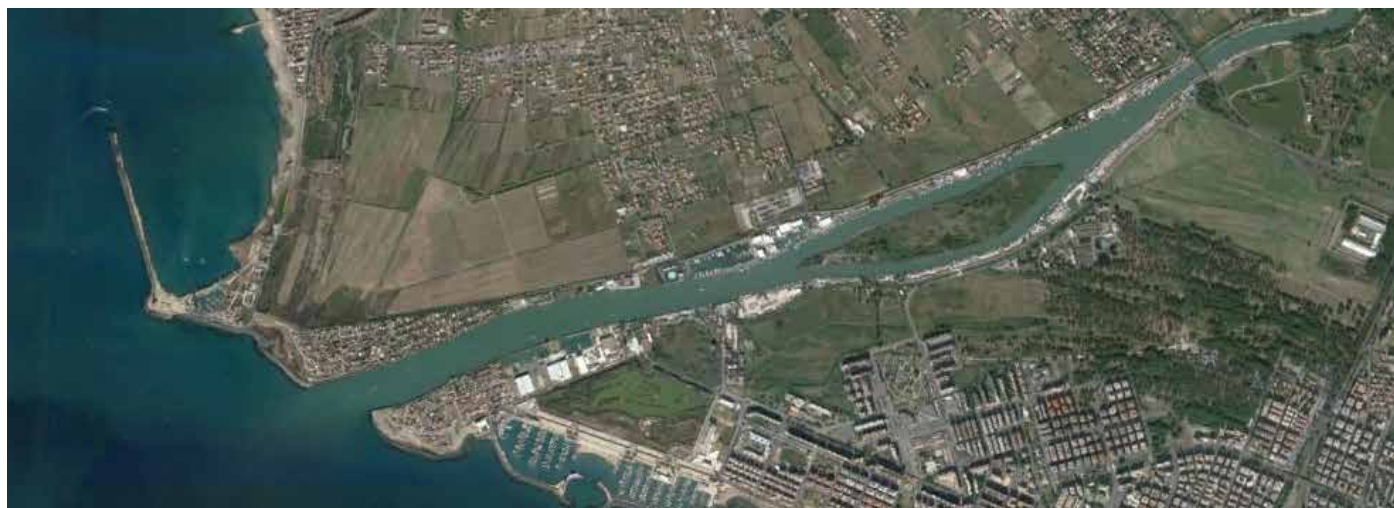
ISOLA SACRA _ FIUMICINO

COMUNE	<i>Fiumicino</i>	PROVINCIA	<i>Roma (RM)</i>
REGIONE	<i>Lazio</i>	TIPOLOGIA DI STRUTTURA	<i>Complesso edilizio non autorizzato</i>
ANNO DI EDIFICAZIONE	<i>2000</i>	IDENTIFICAZIONE DELLA ZONA A RISCHIO	<i>R4 - Area a forte rischio idrogeologico</i>
INTERVENTO CONSIGLIATO		DELOCALIZZAZIONE

Isola Sacra è un'isola racchiusa tra due bocche della foce del fiume Tevere e si estende su 12 km². Oggi è una frazione del Comune di Fiumicino e conta quasi 30.000 abitanti che coprono, con le loro abitazioni, circa 2/3 dell'isola.
