## EVENTI SISMICI D'ABRUZZO - 6 aprile 2009 SCHEDA DI VALUTAZIONE e CENSIMENTO DEI DANNI

Complesso monumentale e Chiesa di San Biagio d'Amiternum

Via Sassa, L'Aquila

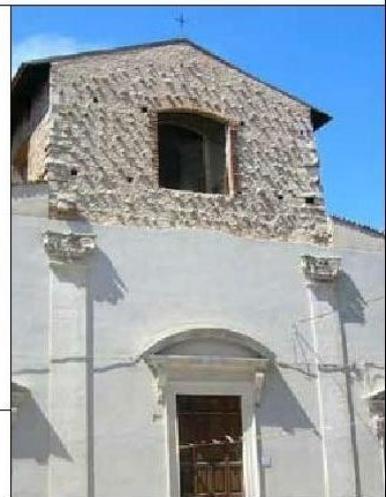
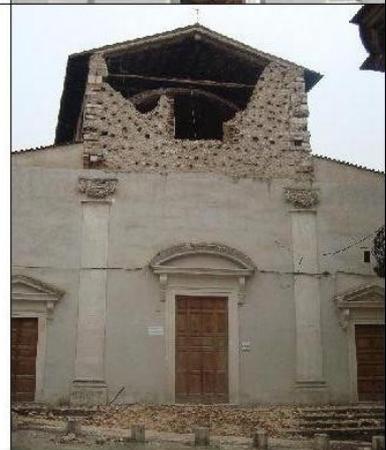
- Collasso della sommità della facciata
- Lesioni di grave entità con situazione prossima al crollo nelle volte dell'aula centrale
- Lesioni di media entità delle volte delle navate laterali e delle pareti laterali
